TRABAJO DE TITULACIÓN

REHABILITACIÓN DE LA CASA DE HACIENDA SAN RUIZ
WIKUNTO Y SU ENTORNO INMEDIATO, GUAYAMA SAN PEDRO
DE QUILOTOA, CHUGCHILÁN, SIGCHOS

Volumen I

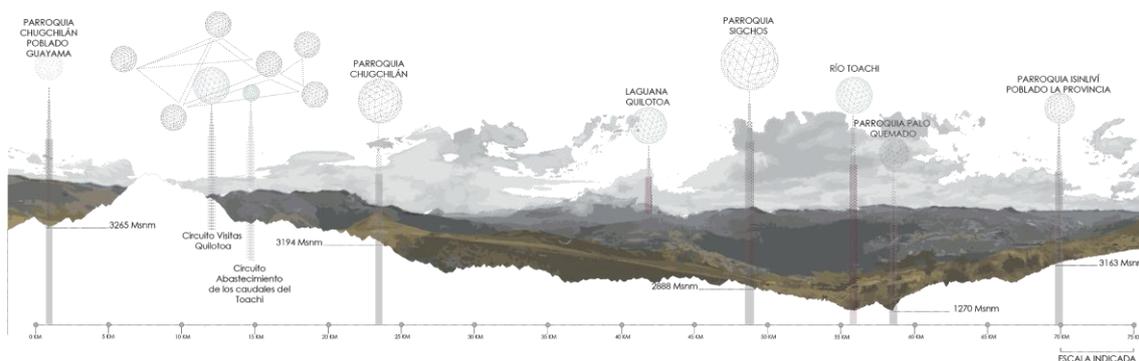
Figura 8. Perfil topográfico del cantón.

La notable diferencia de sus pisos climáticos permite una diversidad de paisajes, flora y fauna, siendo ésta una de las características más relevantes. Con relación a la hidrografía, su río principal es el Toachi el cual se extiende a lo largo del cantón a través del cañón del mismo nombre. En Sigchos el 60% de uso de suelo corresponde a pastizales, 30% a bosque nativo, el 5% para mosaico a agropecuario y un 5% para para cultivo semi permanente. (PDOT, Plan de Ordenamiento Territorial, 2015).

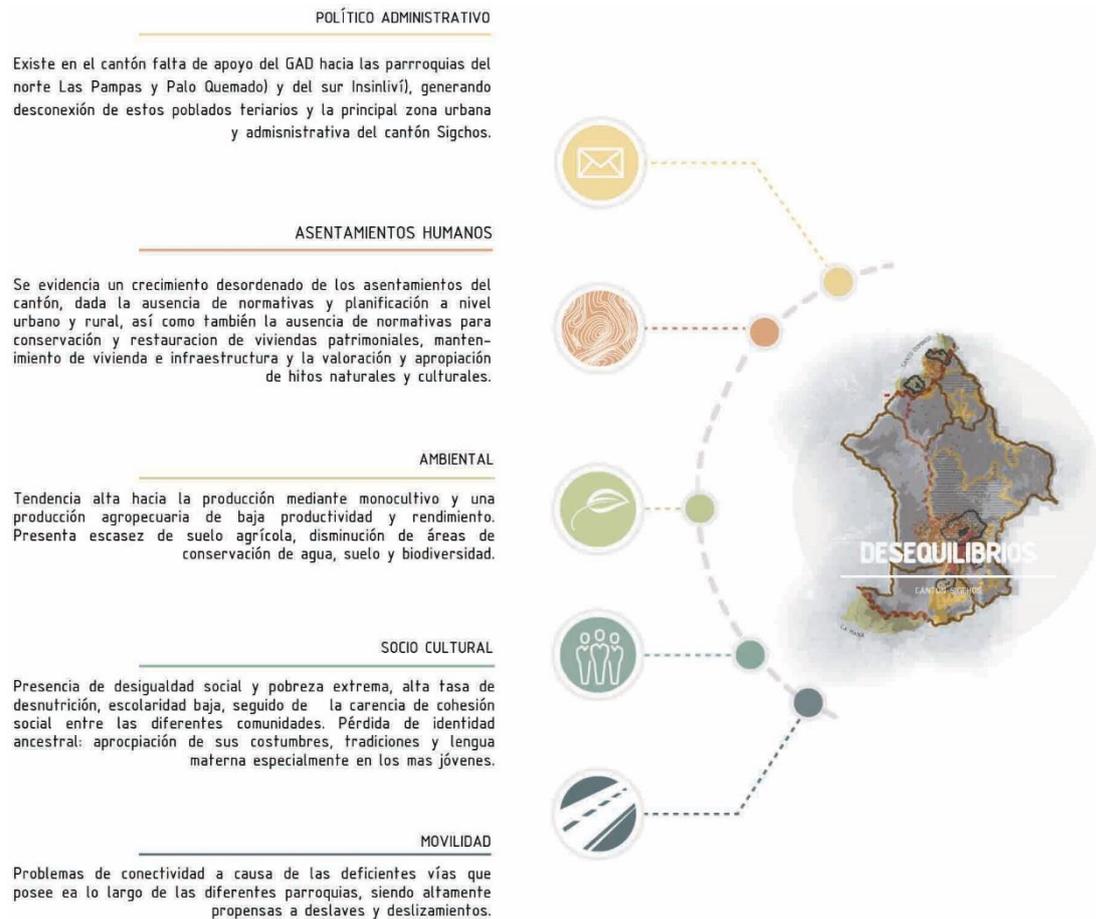
En base al análisis que se realizó a cada uno de los paisajes mediante diversos métodos de investigación, se encontraron varios desequilibrios en el cantón los cuales se sintetizan en la figura 11.

Figura 11. Resumen desequilibrios del cantón

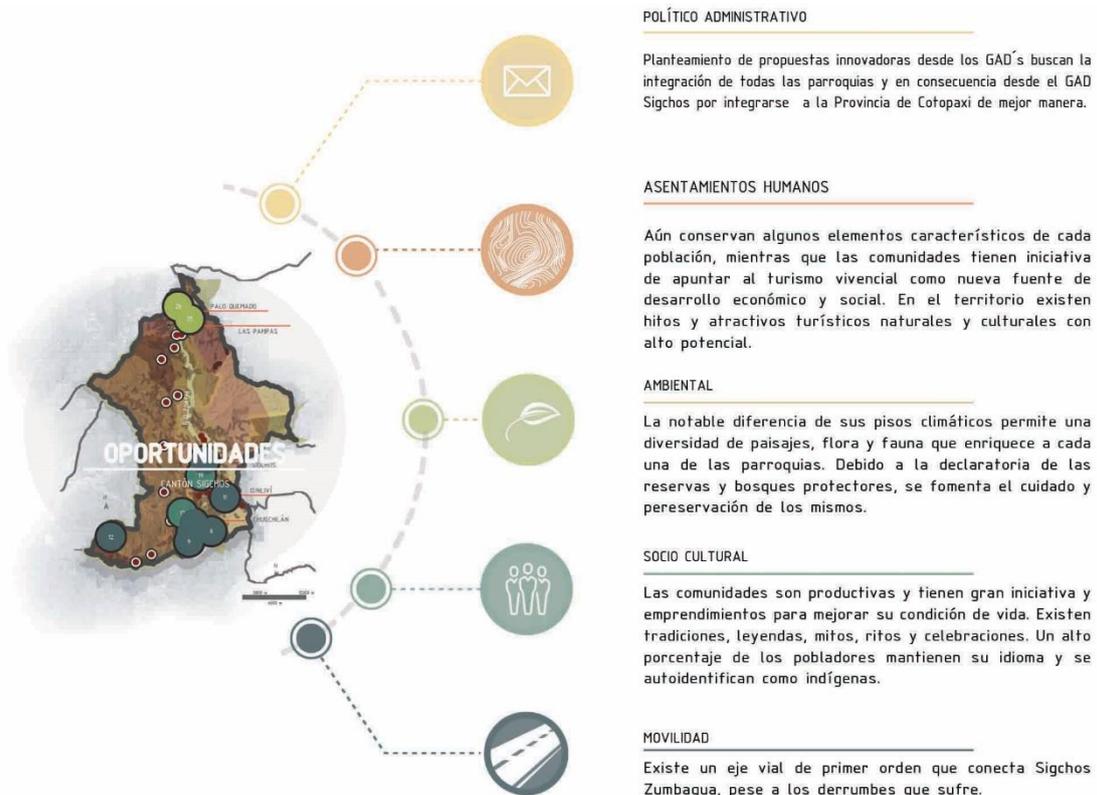
De cada uno de los desequilibrios encontrados se pudo establecer distintas oportunidades y potencialidades que permiten establecer estrategias que se reflejarán a través de un plan masa urbano-territorial para el cantón, mediante el análisis de los distintos paisajes, se presenta un cuadro resumen a continuación:

Figura 12. Resumen oportunidades del cantón

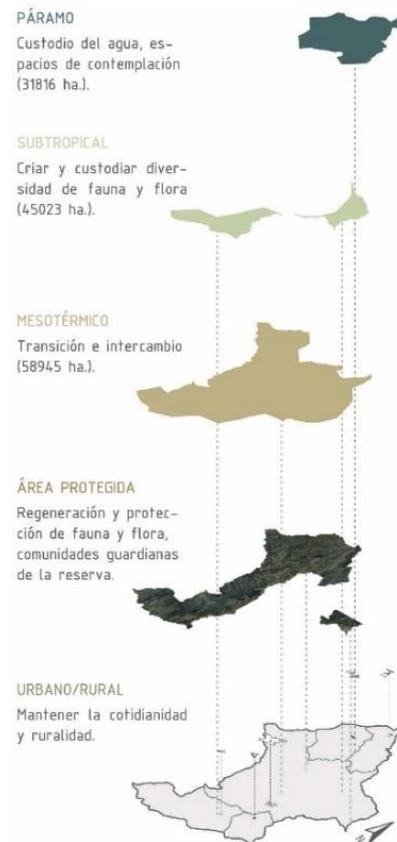
Dentro de cada piso climático existen asentamientos humanos, a pesar de que estos no tienen un gran impacto generan un paisaje y condiciones sensoriales adicionales en el entorno natural. Luego del análisis de las características del territorio se plantea cinco diferentes Unidades de paisaje para intervenir en el cantón. Ver Figura 15.

Figura 15. Unidades de Paisaje

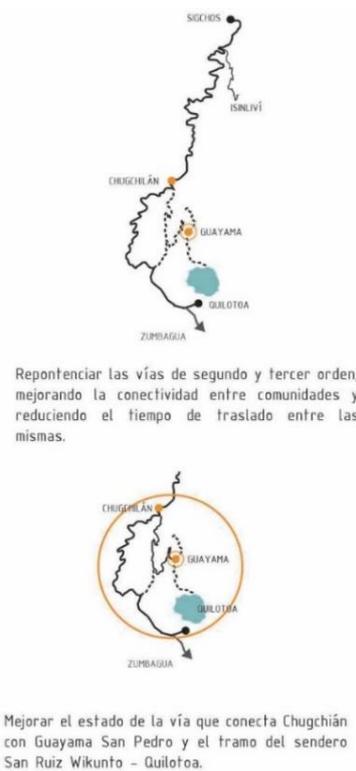
Para la ejecución del plan masa se ha establecido cuatro fases de intervención, siendo la primera y segunda fase el generar una propuesta de mejora al sistema vial de los principales ingresos a este poblado ya que actualmente son vías de segundo y tercer orden en muy mal estado, lo cual dificulta el acceso e incrementa el tiempo de traslado y conexión con poblados aledaños como Guayama Grande y Chugchilán.

Figura 18. Primera fase

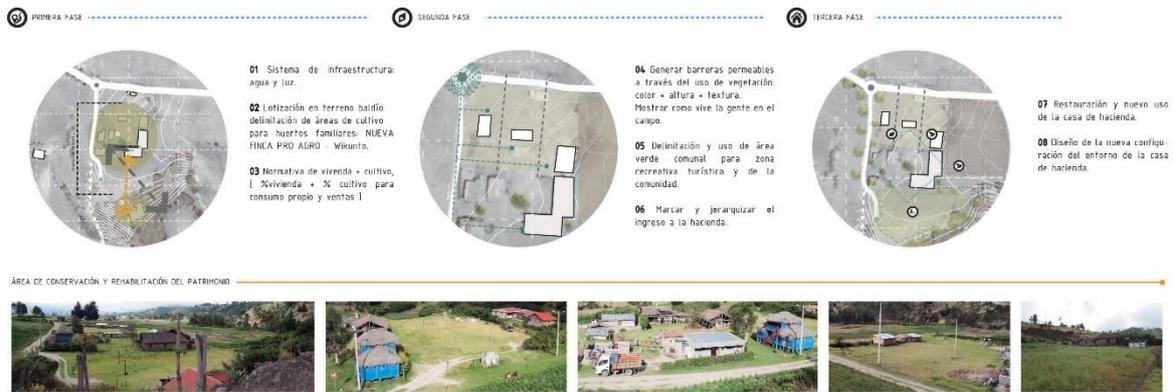
Figura 23. Micro Plan San Ruiz Wikunto

De esta manera se puede definir un área de protección del bien patrimonial manteniendo una distancia de 15 metros a la redonda desde el perímetro de la edificación en toda su extensión hacia afuera y de esta manera lograr una organización del espacio y guardar la idea de conjunto.

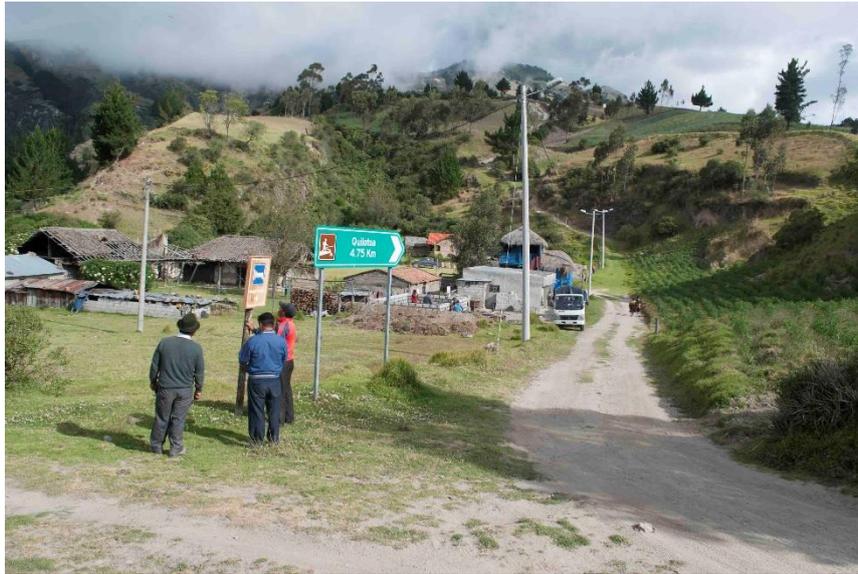
La Hacienda se encuentra emplazada en un terreno esquinero de aproximadamente 3 hectáreas, la vía principal que la atraviesa se dirige hacia la comuna Trujiplaya y la vía secundaria es la extensión de uno de los senderos que conecta con la laguna de Quilotoa con apenas 4.75 km de distancia con este importante atractivo turístico del cantón.

Figura 27. Accesibilidad, extensión sendero al Quilotoa

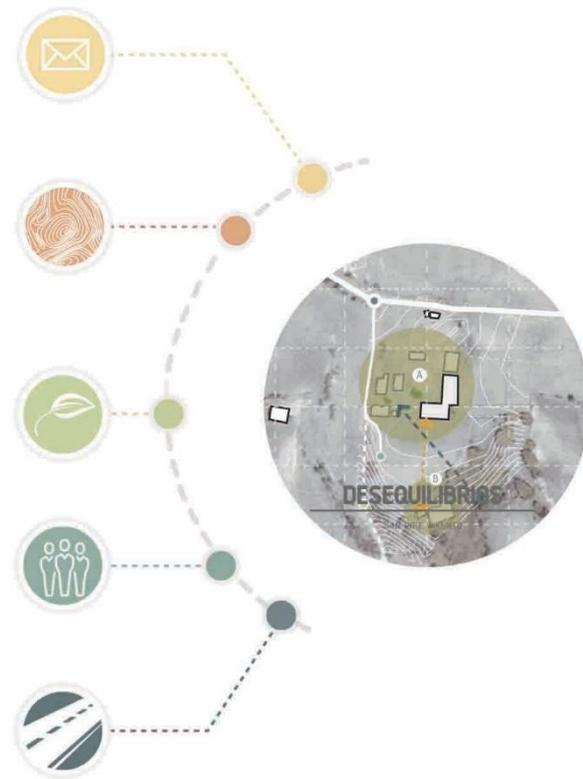
El sistema vial actual, no tiene líneas de transporte publicas que permita acceder a poblados como San Ruiz por lo cual deben considerar transportarse de pmanera particular. Actualmente la comunidad de Wikunto no dispone de agua potable, fan solo de agua entubada y de manera racionalizada.

Figura 28. Desequilibrios San Ruiz Wikunto

Con base en los análisis y observaciones realizadas se puede evidenciar que la hacienda San Ruiz es un equipamiento con características altamente explotables, sin embargo, es pertinente reconocer sus problemáticas para que sean solventadas a través de la propuesta de rehabilitación, en la figura 27 se detallan los desequilibrios encontrados.

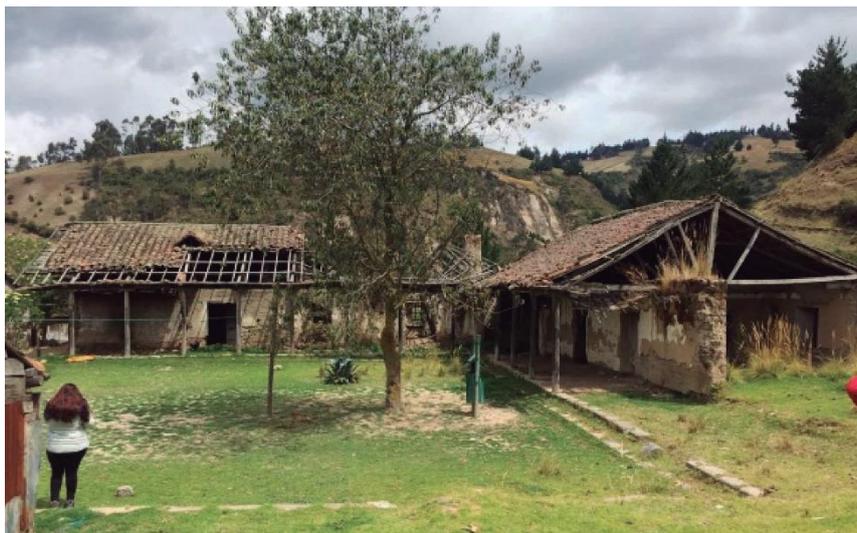
Figura 30. Vista oeste Casa de Hacienda

El 90% de la cubierta ha colapsado producto del deterioro de la estructura de madera y el consecuente desgaste de los muros soportantes. Sus vanos tienen derrame interno y ventanas que poseen contraventanas de madera sólida están en malas condiciones. Al haber estado abandonada y sin mantenimiento por varios años, la casa presenta daños en su estructura, cubierta y en sus recubrimientos.

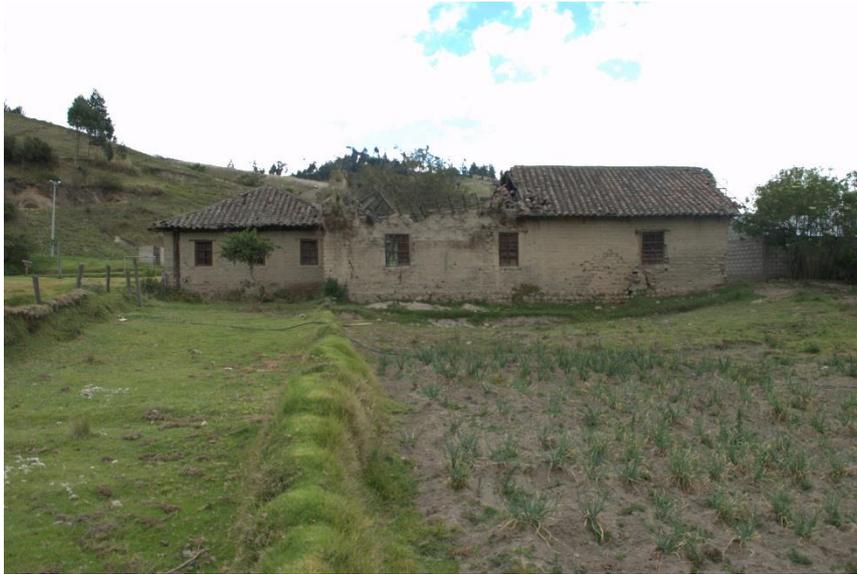
Figura 31. Vista Este Casa de Hacienda

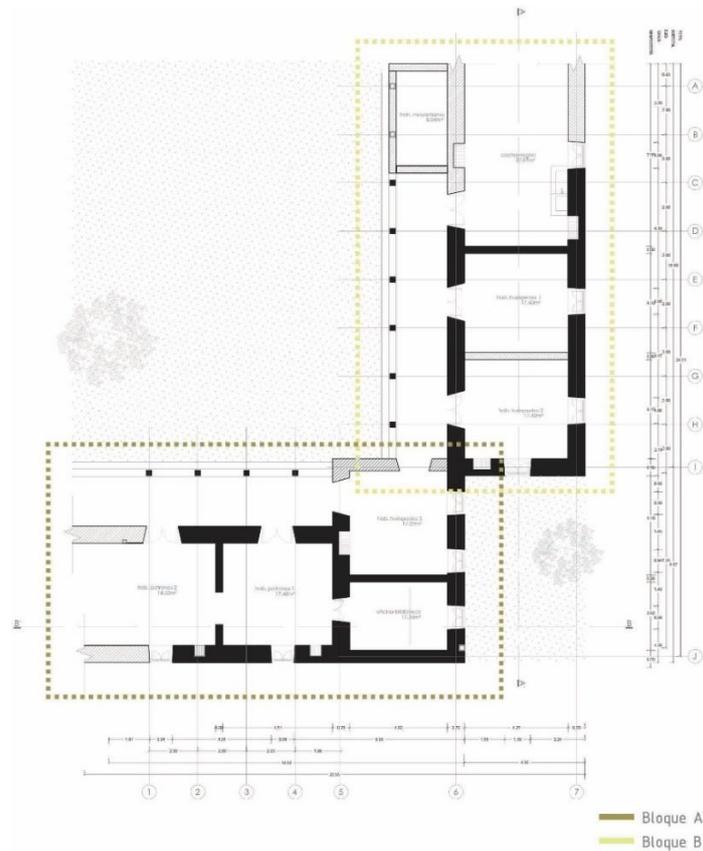
Figura 32. Levantamiento estado actual Hacienda San Ruiz Wikunto

Este levantamiento nos permite conocer y entender la tipología, características arquitectónicas y principalmente las dimensiones de los diversos espacios y de manera específica, detalles importantes en techos, cubierta, vanos, muros, carpintería, herrería, etc.

- Se constató la existencia de colmenas de avispas en la oficina-biblioteca ubicada en el bloque A del conjunto arquitectónico.
- Deterioro de la estructura de madera en todo el conjunto arquitectónico a causa de agentes atmosféricos.
- Colapso total de la cubierta en las habitaciones para huéspedes 1 y 2 y por consecuencia colapso de muros soportantes en estos espacios a causa de las lluvias y su exposición a la interperie.
- Desprendimiento y descascaramiento de enlucido y pintura respectivamente.
- Adobe visto por desprendimiento producto del colapso total o parcial de muros soportantes y divisorios.
- Presencia de agentes bióticos como musgos, hongos y formación de líquenes en muros y techo.
- Desplazamiento y caída de las tejas del techo.
- Fisuras y grietas en todo el conjunto arquitectónico.

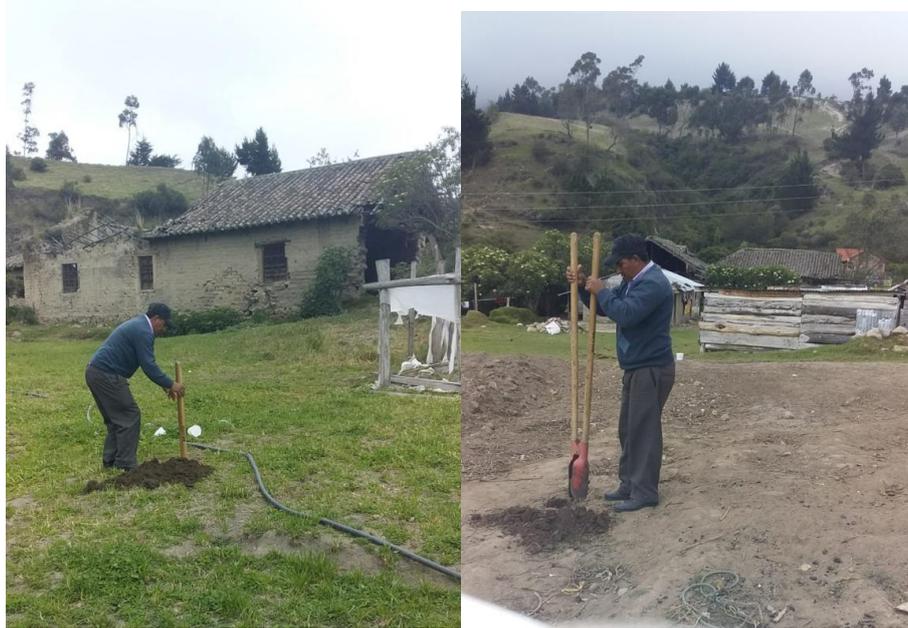
Figura 35. Toma de muestras de tierra terreno San Ruiz

Existen diversas sugerencias acerca de los procedimientos para selección de la tierra en el campo. En general, se toman entre dos y tres muestras de tierra del terreno a implantarse y de alguno aledaño, en función de los resultados y la técnica constructiva apropiada, se selecciona, por comparación, la más adecuada.

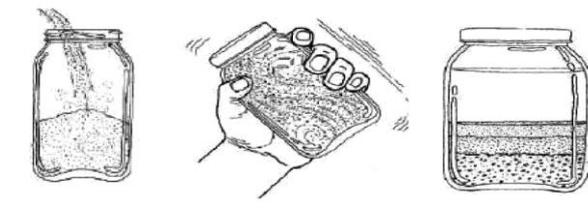
Figura 36. Ensayo de sedimentación.

para colocarla en un embase de vidrio, posteriormente, se agrega en partes iguales el agua y la tierra dentro del envase y se agita. Se deja reposar hasta que el agua quede completamente clara.

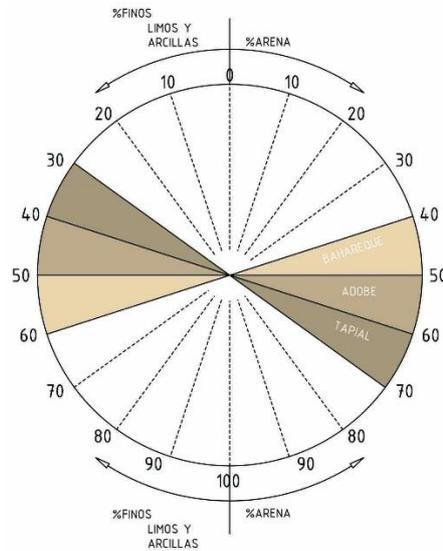
Figura 37. Granulometría

Los resultados obtenidos en este procedimiento nos permitieron evidenciar que el adobe es el sistema constructivo óptimo para la rehabilitación del bloque existente, siempre y cuando sus condiciones de granulometría sean mejoradas. Asimismo, el bloque propuesto utilizará el adobe como sistema constructivo.

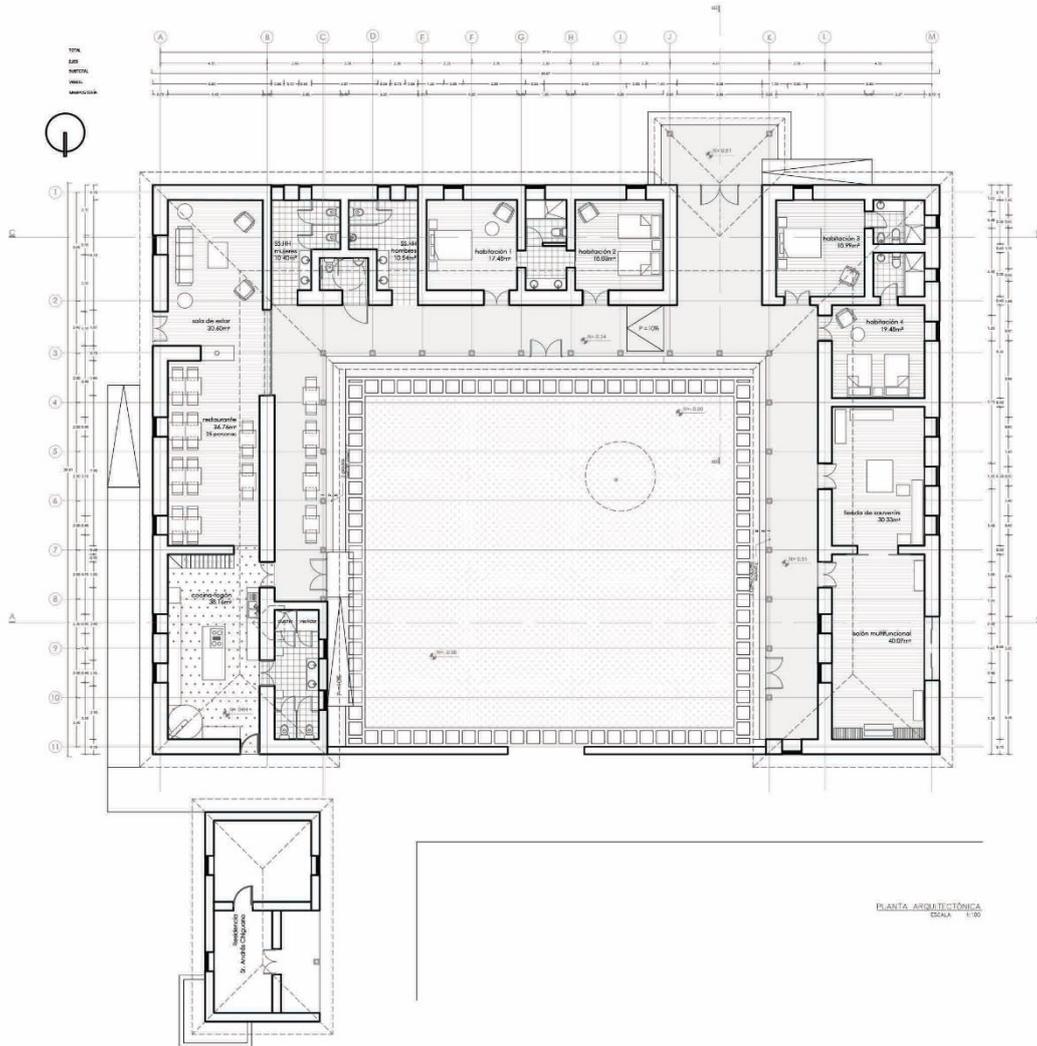
Figura 40. Planta arquitectónica

Se propone mantener la idea de un volumen simple con las cubiertas inclinadas justamente para dar protagonismo al entorno natural, su vegetación y construir con ella el paisaje. El volumen arquitectónico se conforma por 3 cuerpos donde se articulan la preexistencia con el ala complementaria permitiendo que se resuelva el programa arquitectónico mediante el recorrido de una galería en “U”.

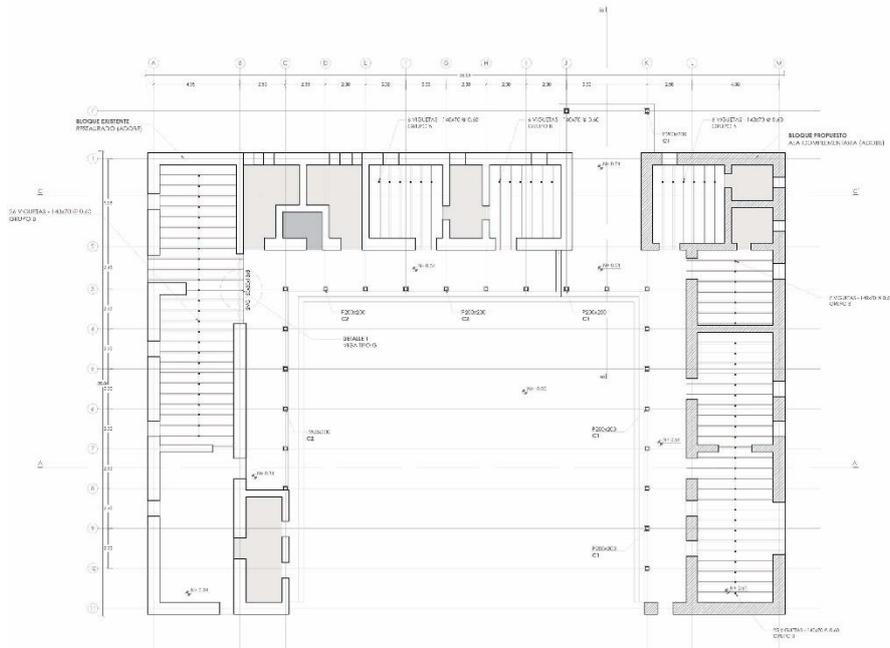
Figura 43. Planta de armado de piso

Para el armado del piso se utiliza vigas de 0.07m por 0.14m (madera grupo B) dispuestas a una distancia de 0.60m al eje entre una viga y otra. La dirección de la viga sea horizontal o vertical se registrará tomando en cuenta el lado mas angosto del espacio a colocar.

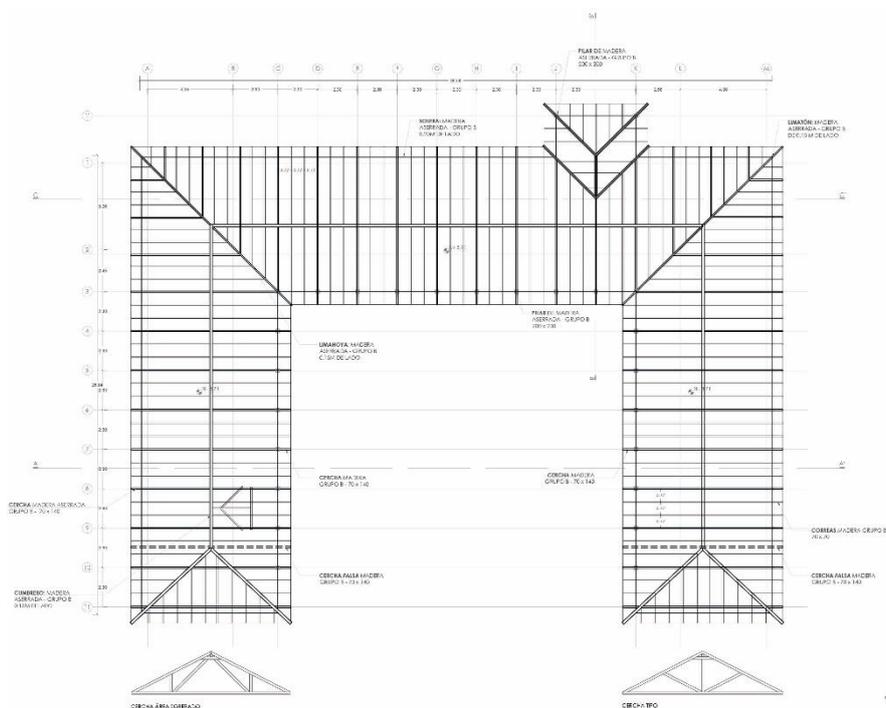
Figura 45. Planta vigas de cubierta

Para el armado de la estructura en la cubierta se propone dos tipos de cercha, la cercha tipo soberado la cual me permite el acceso a esta área que se encuentra en la parte superior de la cocina y la cercha tipo de piso se utiliza vigas de 0.07m por 0.14m (madera grupo B) dispuestas a una distancia de 0.60m al eje entre una viga y otra. La dirección de la viga sea horizontal o vertical se regirá tomando en cuenta el lado mas angosto del espacio a colocar.
